ダクタイル鋳鉄管外面特殊塗装の耐食性の検証

Inspection of Corrosion Protection of Special Exterior Coatings for DCI Pipes

This paper reports the result of corrosion test over 6 years.

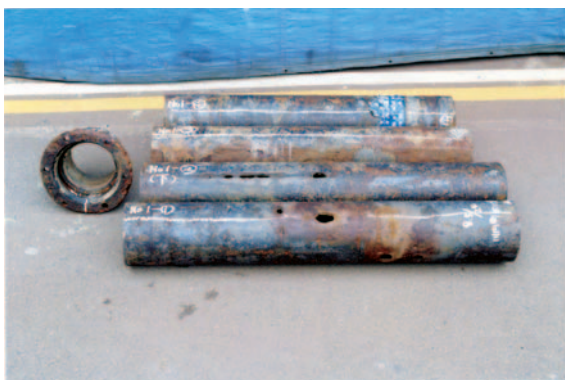
徳島市は、吉野川の沖積平野に発達した都市であり、特に沿岸部においては、ダクタイル鋳鉄管の管体腐食やT頭ボルト・ナットの腐食による事故を経験してきた。そこで、平成3年度から平成6年度にかけ、市内113地点の土壤調査を実施し、腐食性土壌地域と非腐食性土壌地域を識別し、これを基に、腐食性土壌地域には、ポリエチレンスリーブ工法を採用し、管路全体の防食対策に取り組んできた。

図1 腐食により漏水した管

Fig. 1 Leaked underground pipes by corrosion

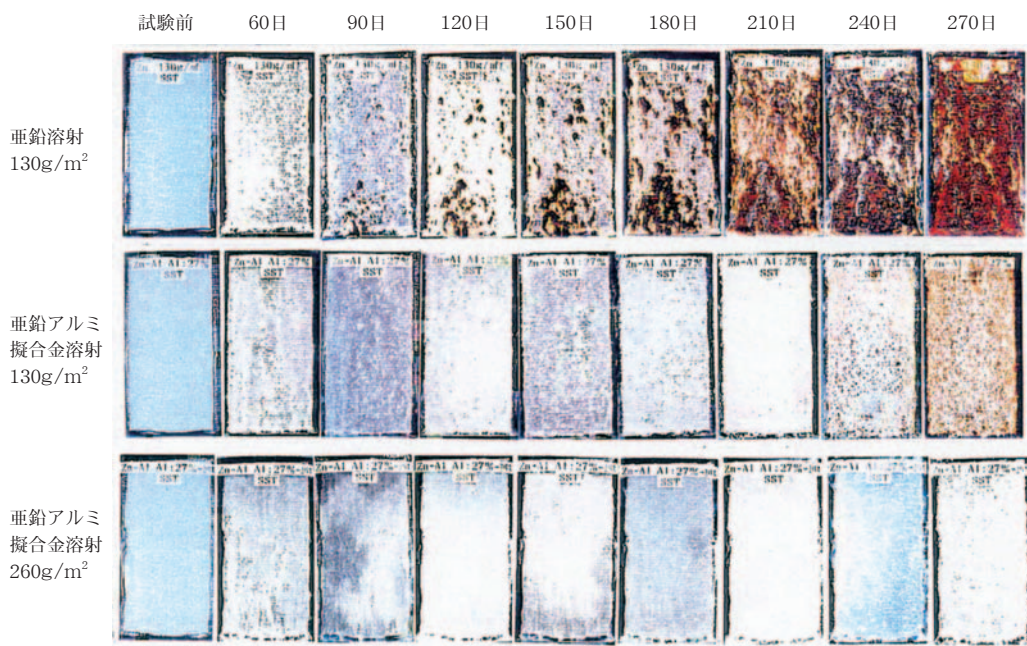
また、図4に長期塩水噴霧試験を行なった結果を示す。比較材として亜鉛溶射を用いたが、亜鉛溶射(塗布量 $130\text{g}/\text{m}^2$)では60日後に赤錆が発生したが、亜鉛-アルミニウム擬合金溶射(塗布量 $130\text{g}/\text{m}^2$)では210日後に赤錆が発生し、塗布量を $260\text{g}/\text{m}^2$ とした場合は270日後でも赤錆の発生はなく優れた耐食性を示している。

図4 耐塩水噴霧性試験結果
Fig. 4 Result of salt spray test

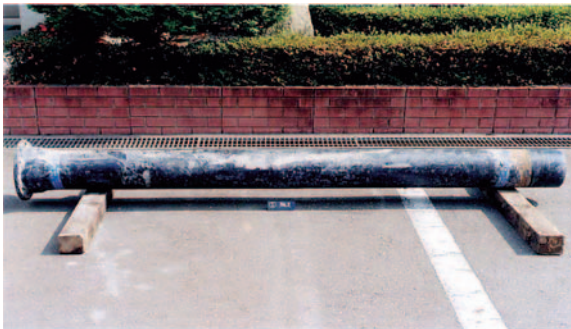
図8 Zn-Al擬合金溶射+合成樹脂塗装φ200(3年目) ショットブラスト前

Fig. 8 Zn-Al pseudo-alloy thermal spray + synthetic resin coating φ200(after 3 years) (before shot blast treatment)

埋設年数	調査パイプ	土壌の腐食性調査結果		外面塗装仕様	腐食調査結果	
		ANSI	DVGW		ショットブラスト前	ショットブラスト後
3年	φ 200	23.5	- 15	Zn-Al擬合金溶射 + 合成樹脂塗装	全面白錆発生	腐食はなく良好
	φ 150	18.5	- 17	ポリウレタン樹脂塗装	・塗膜の密着性良好 ・特殊押輪の爪痕あり	腐食はなく良好
6年	φ 200	23.5	- 23	Zn-Al擬合金溶射 + 合成樹脂塗装	全面白錆発生	腐食はなく良好
	φ 150	20	- 20	ポリウレタン樹脂塗装	・塗膜の密着性良好 ・特殊押輪の爪痕あり	腐食はなく良好

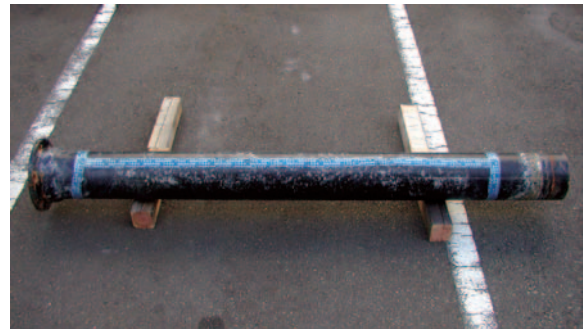
図10 Zn-Al擬合金溶射+合成樹脂塗装φ200(6年目) ショットブラスト前

Fig. 10 Zn-Al pseudo-alloy thermal spray + synthetic resin coating φ200(after 6 years) (before shot blast treatment)

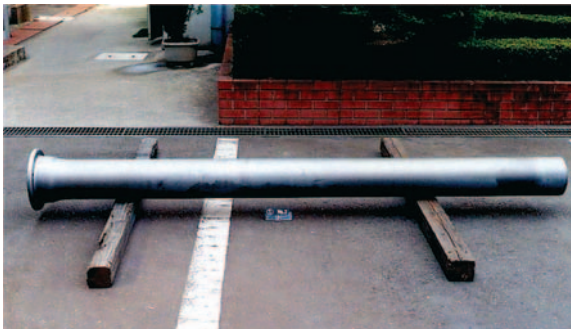
図9 Zn-Al擬合金溶射+合成樹脂塗装φ200(3年目) ショットブラスト後

Fig. 9 Zn-Al pseudo-alloy thermal spray + synthetic resin coating φ200(after 3 years) (after shot blast treatment)

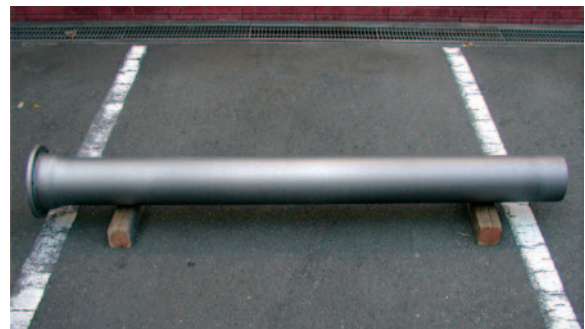
外観調査結果を図8~15に示す。また、表11に結果のまとめを示す。亜鉛-アルミニウム擬合金溶射管、ポリウレタン樹脂塗装管とも全く腐食は認められず良好な結果が得られた。

図11 Zn-Al擬合金溶射+合成樹脂塗装φ200(6年目) ショットブラスト後

Fig. 11 Zn-Al pseudo-alloy thermal spray + synthetic resin coating φ200(after 6 years) (after shot blast treatment)

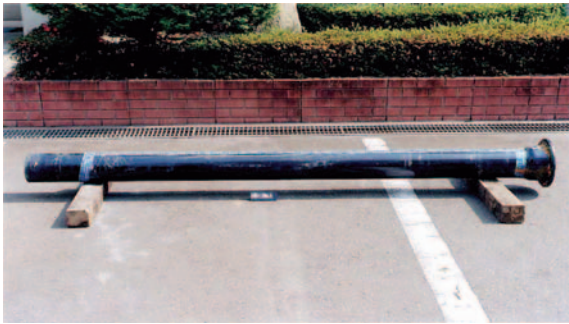
図12 ポリウレタン樹脂塗装φ150(3年目)
ショットブラスト前

Fig. 12 Polyurethane resin coating φ150(after 3 years)
(before shot blast treatment)

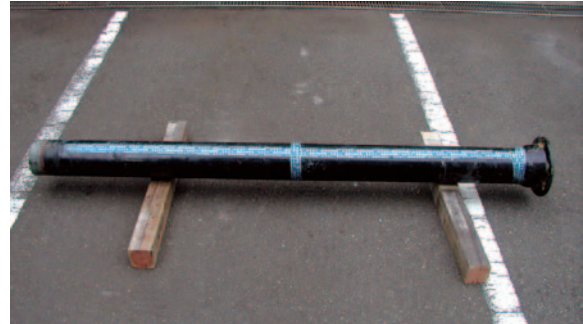
図14 ポリウレタン樹脂塗装φ150(6年目)
ショットブラスト前

Fig. 14 Polyurethane resin coating φ150(after 6 years)
(before shot blast treatment)

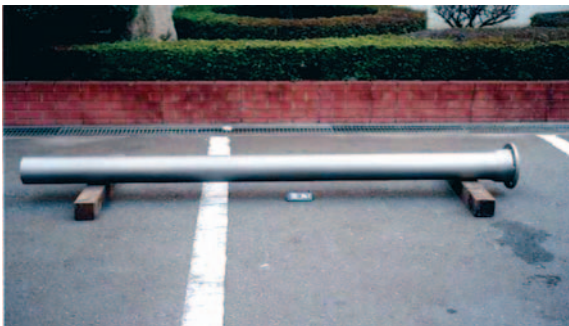
図13 ポリウレタン樹脂塗装φ150(3年目)
ショットブラスト後

Fig. 13 Polyurethane resin coating φ150(after 3 years)
(after shot blast treatment)

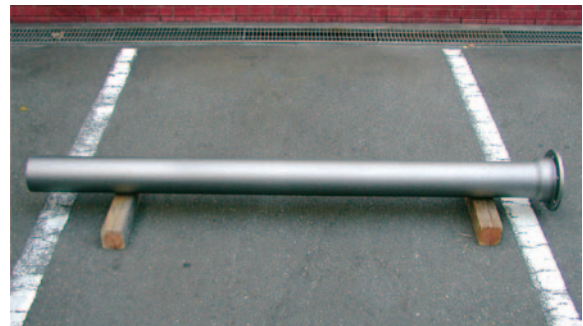
図15 ポリウレタン樹脂塗装φ150(6年目)
ショットブラスト後

Fig. 15 Polyurethane resin coating φ150(after 6 years)
(after shot blast treatment)

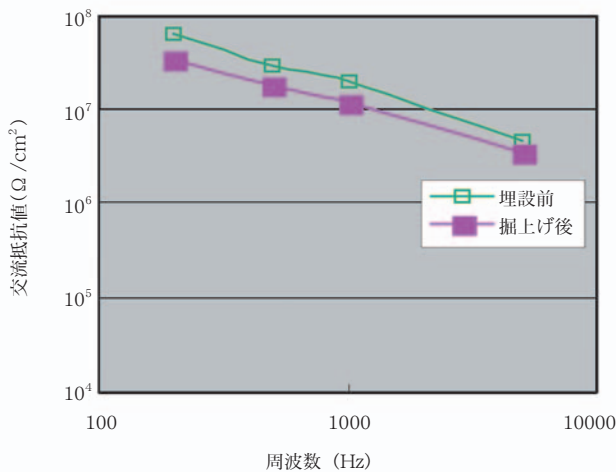
インピーダンス測定結果を図16に示す。6年後においても埋設前と比較して塗膜の抵抗値はほとんど変わらず劣化は認められなかった。

図16 インピーダンス測定結果

Fig. 16 Result of impedance of polyurethane resin coating
