ダクタイル鋳鉄管外面特殊塗装の耐食性の検証

Inspection of Corrosion Protection of Special Exterior Coatings for DCI Pipes

This paper reports the result of corrosion test over 6 years.

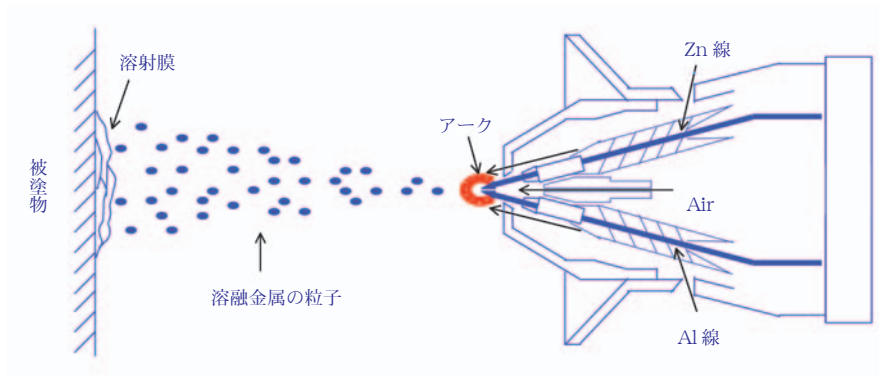
図2 アーク溶射の概念図
Fig. 2 Scheme of arc thermal spray

亜鉛-アルミニウム擬合金溶射は米国海軍によって開発されたものである。一般に亜鉛(溶射膜)は鉄に対して電気化学的に卑であるため犠牲陽極として働く。また、アルミニウム(溶射膜)は鉄表面に緻密な不動態膜を形成し、遮断効果により優れた耐食性を示す。これら両者の長所を組み合わせたものが亜鉛-アルミニウム擬合金溶射であり、図2に示すようにアーク溶射プロセスにより亜鉛層とアルミニウム層を層状に形成することでアルミニウム層の緻密な不動態膜により亜鉛の溶出を抑制し長期にわたる耐食性を発揮する。図3に溶射被膜断面のEPMAによる定性分析結果を示す。
