エポキシ樹脂粉体塗装について

Epoxy Resin Powder Coating

Epoxy resin powder coating on the inside surface of the ductile cast iron pipes has come to develop quickly popularized in recent years.

This report covers description of an outline of the history of epoxy resin powder coating, composition of coating, mechanism of curing reaction, production method of coating, and coating method, coupled with introduction of the results of various field tests.

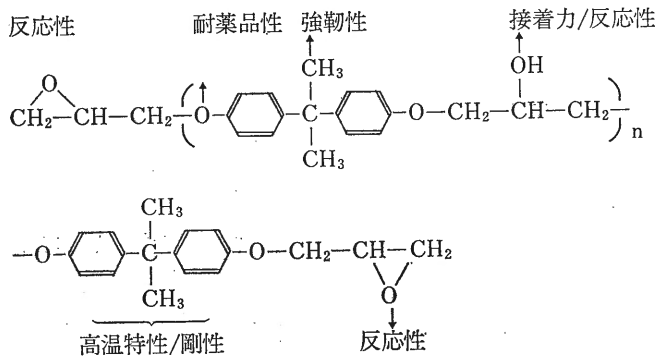
一般に使用されているのは、ビスフェノールAとエピクロルヒドリンから合成されるビスフェノールAジグリシジルエーテル型の固型エポキシ樹脂である。その化学構造式は次式で示される。

この系統の樹脂は塗料の材料として用いた場合次の特性をもっている。

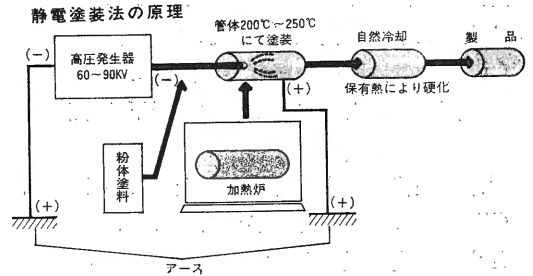
7.1 静電吹付け法

1960年に仏国のサメス社によって開発されたもので、粉末をスプレーガンに送り、そのノズルの

先で高電圧（-6万～-9万ボルト）によりイオン化された空気によってマイナスに帯電させてスプレーアースされた被塗装物にクーロン力で付着させ、その後加熱溶融して塗膜とする方法（なお、あらかじめ被塗物を予熱しておいてもさしつかえない）で、均一な塗膜厚が得られるためパイプ類に主に使用されている。

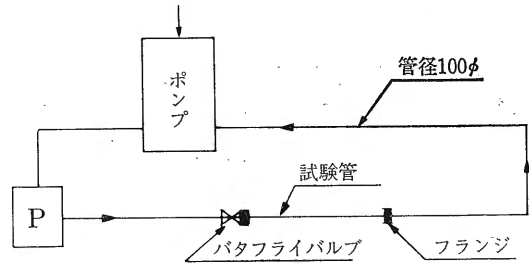
図1 通水試験の概略

注) 流体 海水
 平均流速 2 m/秒
 バルブ絞り 45 度
 噴流速度 14流/Sec
 流体温度 50~60° C

Fig. 1 Diagram of water flow test

図1～2に示す通水試験装置を用い、バルブ（モノタイトバルブ）直下にダクタイル管(裸)、タールエポキシ塗装管および粉体エポキシ樹脂塗装管をジョイントし、キャビテーションエロージ

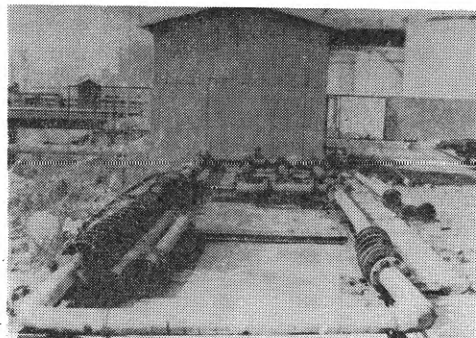
図2 海水通水試験装置

Fig. 2 Sea water test line

更にピンホール部からの腐食状況を調査するため図2の海水通水試験装置で口径 100ϕ の両フランジ管にエポキシ樹脂粉体塗装を行ないフランジ面より 10 cm 中側で軸方向に長さ 3 cm の傷を入れ6年

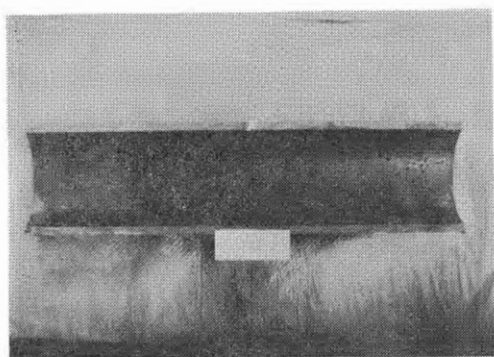
図 3 ダクタイル铸铁管

管体の右側に小さな孔食が無数に発生している。

Fig. 3 Ductile cast iron pipe without coating

試験後の内面状況を図3～5に示すが、ダクタイル管(裸)はキャビテーションエロージョンが発生する個所に激しい孔食を起こしている。タールエポキシ塗装管は、ノズルならびにオリフィス側の塗膜が剥離しているのに対し、エポキシ樹脂粉体塗装管は塗膜面に殆ど異状が認められなかった。

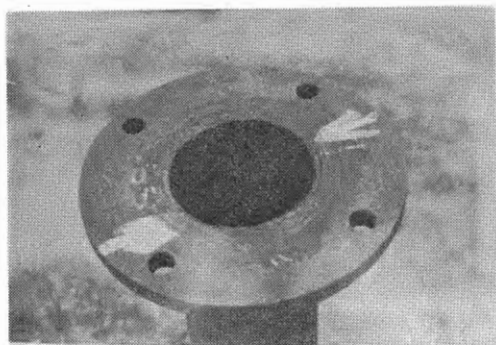
図 4 タールエポキシ塗装管

タールエポキシ塗料が、完全に剥離し、鉄部が孔食をおこしている。

Fig. 4 Tar epoxy coating pipe

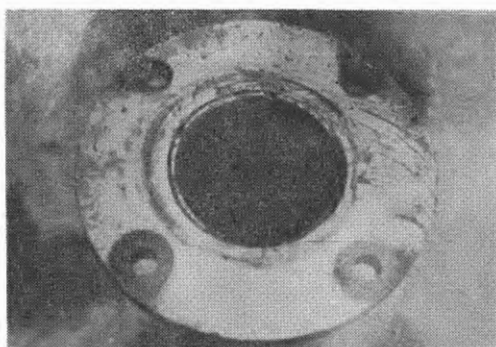
図 5 エポキシ樹脂粉体塗装管

塗膜には、水垢が付着しているが、水垢を除去すると、ほとんど異状が認められない。

Fig. 5 Epoxy resin powder coating pipe

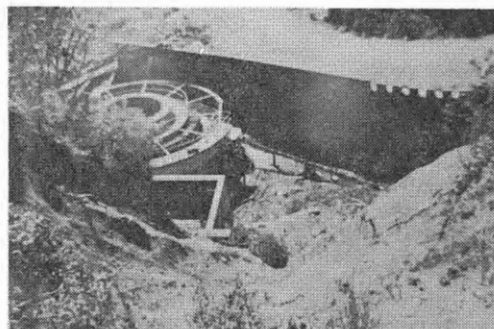
図 6 通水状況

Fig. 6 Field test line of hot springs

環境となっている。九州地方の某温泉の排水を利用し、管内流速 3 m/秒 でセメントモルタルライニング管、タールエポキシ塗装管、コールタール塗装管、エポキシ樹脂粉体塗装管、その他各種の防食材料を塗装した管の通水試験を実施した（口径は $100\phi\sim 150\phi$ を使用）。通水状況を図6に通水時の水質分析結果の一例を表3に示す。

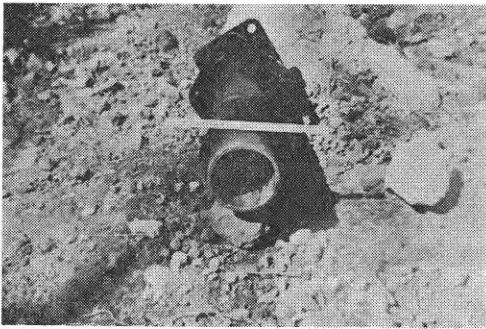
図7 エポキシ樹脂粉体塗装管

塗膜面、異状なし。

Fig. 7 Epoxy resin powder coating pipe

1年間通水後のエポキシ樹脂粉体塗装管の内面状態を図7に示すが、エポキシ樹脂粉体塗装管には水垢が付着しているのみで、塗膜面には異状が認められなかった。セメントモルタルライニング管は内面が若干軟下しているのに対しコールタール塗装管は塗膜が完全に剝離し、発錆している。タールエポキシ塗装管は膜厚により差異が生じ、 100μ 程度の膜厚では塗膜に数拾カ所のフクレが生じていた。

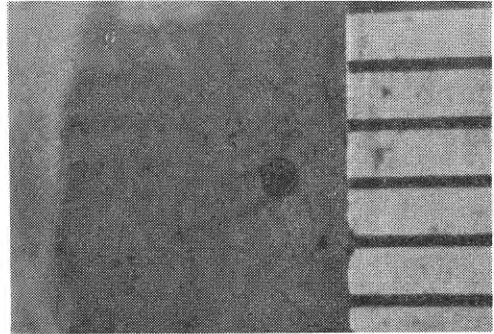
図8 ピンホールの状況

ピンホールの径は、約 0.2 mm 。

Fig. 8 Enlarged picture of pinhole

又、粉体塗装管のピンホール部からの腐食状況を調査するため任意にピンホールを作り通水していた。エポキシ粉体塗装管のピンホール状況を図8、9に示す。ピンホールの部分は10倍に拡大しているが、ピンホールの孔の中は酸化鉄が詰まりピンホール周辺の塗膜には剝離、フクレは無く、ピンホール部からの塗膜の劣化は認められなかった。この事は、エポキシ樹脂粉体塗料の耐クリープ性、接着性が非常に優れている事を証明している。

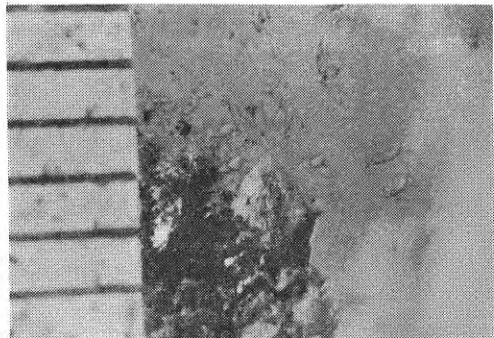
図9 ピンホールの内部

ピンホールの部分を側面から、けずりとり、穴の中の酸化鉄の部分撮影。

Fig. 9 Inside of pinhole

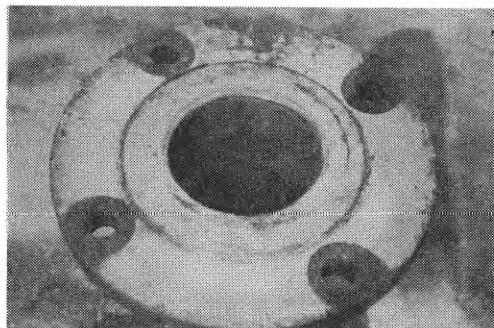
図10 6年間通水後のカット部の状況

傷口部分が酸化鉄で覆われているが、塗膜は健全。

Fig. 10 Coating film cut part after 6 years flow test

間通水試験を行なった。管内流速は $1\sim 3\text{ m/秒}$ であったが塗膜の傷口を酸化鉄が覆い、水垢が付着しているが、塗膜のウキ、フクレ、欠損等は無

く、また、傷口部分からの孔食は生じていなかった。試験後の内面状況を図10に示す。

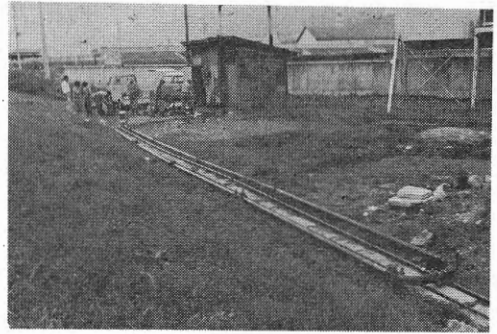
図 11 通水状況

Fig. 11 Pictue of field tost line

長野県の某温泉では温泉配管に鋼管を使用していたが約6年間で腐食するので温泉配管用の防食材を検討するため温泉水道部と共同で各種防食材料の通水試験を行なった。通水状況を図11に示す。

口径は75φおよび100φ試験管を用いて、ナイロン、ポリエチレン、エポキシ樹脂の各粉体塗料を塗装し、4年間の通水を行なった。

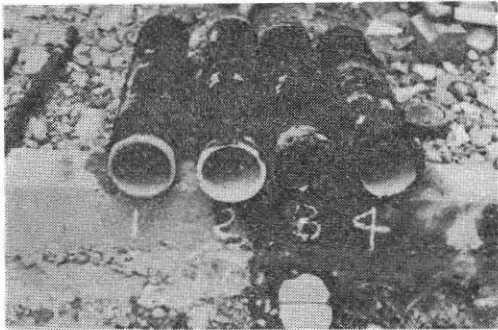
図 12 各種塗装管の内面状況

右側より2本目がポリエチレン塗装管で塗膜が完全に剝離している。

Fig. 12 Inside view of various coating pipes

通水後の内面状況を図12~14に示すが、エポキシ樹脂粉体塗装管には殆ど異状は認められなかった。しかし、ナイロン、ポリエチレンは通水後2年までは異状が認められなかったものの4年目では端面より塗膜が剥離していた。

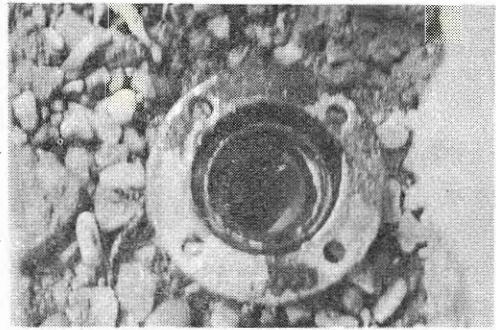
図 15 完全硬化

塗膜に異状なし。

Fig. 15 Perfect curing

又、塗膜の硬化状態による性能試験を同じ管路で実施したが、エポキシ樹脂粉体塗料が完全に硬化している塗膜は殆ど異状は認められないが、硬化が不完全であった塗膜では、通水後1年経過時から小さなフクレを生じ初め、4年後では直径

内面状況を図15、16に示す。

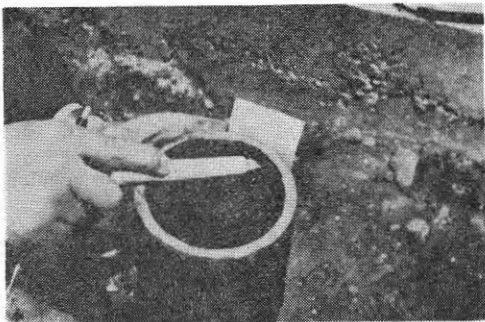
図 13 ナイロン塗装管

外観的には異状が認められないが、塗膜と鋳鉄の境目にナイフを入れると、塗膜は完全に剝離している。

Fig. 13 Nyln coating pipe

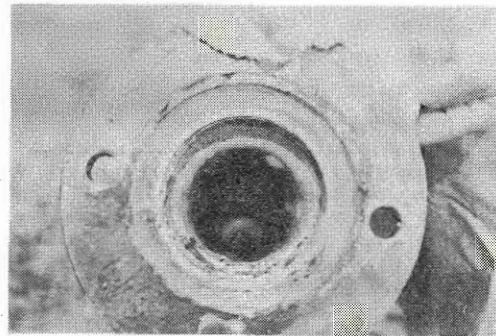
図 16 不完全硬化

塗膜に無数のフクレ。

Fig. 16 Undir curing

20mm程度のフクレに生長し、生長したものが至るところに見られた。

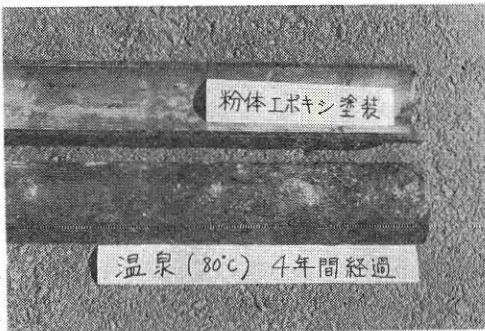
図 14 エポキシ樹脂粉体塗装

管を二ツ割りにした状態であるが、端部の剝離塗膜のフクレは無く異状がない。

Fig. 14 Epoxy resin powder coating

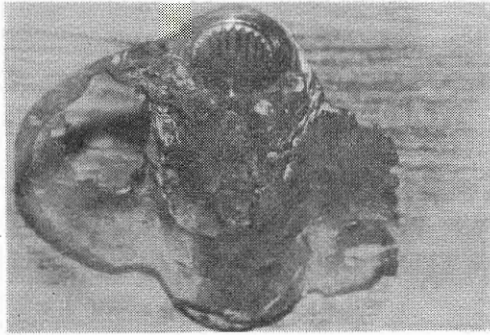
図 17 6カ月後の弁体 (SuS 316)

弁体の半分が腐食し、穴があいている。

Fig. 17 Value (SuS 316) after 6 months use

弁体の材質は Sus 316 で通水後6カ月でボロボロに腐食されている。腐食状況を図17、18に示す。

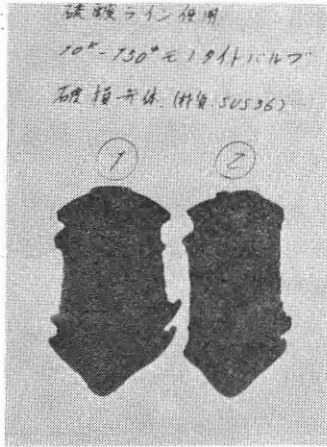
図 18 1年後の弁体 (SuS 316)

弁体の形が無くなるまで腐食している。

Fig. 18 Value (SuS 16) after 1 year use

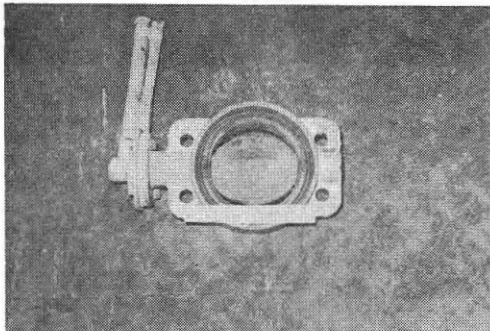
図 19 エポキシ樹脂粉体塗装 (1年間通水)

弁体の材質はダクタイル。

塗膜には、まったく異状がない。

Fig. 19 Epoxy resin powder coating (after 1 year use)

エポキシ樹脂粉体塗装を施した弁体の材質は、ダクタイル鋳鉄、SuS 304であったが両者共塗膜のフクレ、剝離は存在せず同等であった。

1年間通水後の弁体の状況を図19に示す。

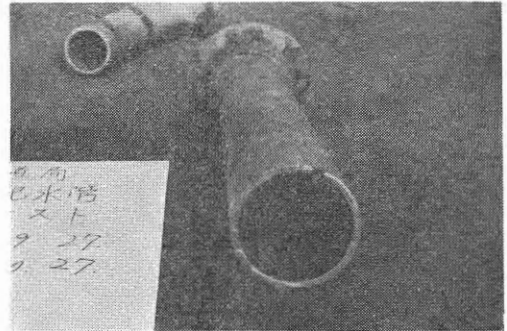
図 20 エポキシ樹脂粉体塗装 (直管)

塗膜面、異状なし。

Fig. 20 Epoxy resin powder coating (straight pipe)

試験管路は100φのダクタイル鑄鉄直管、異形管(数種類)、仕切弁等にエポキシ粉体塗装を施したものと、異形管にコールタール塗装を施したものを比較した。通水後の内面状況を図20~24に示すが、エポキシ樹脂粉体塗装は直管、異形管、仕切弁とも殆ど異状は認められないが、コールタール塗装の異形管は塗装の残存が少なく全面に錆が発生している。

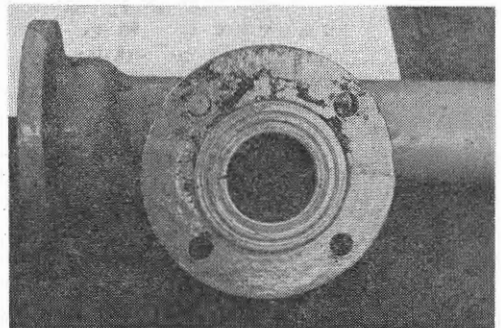
図 21 エポキシ樹脂粉体塗装 (異形管)

塗膜面、異状なし。

Fig. 21 Epoxy resin powder coating (fittings)

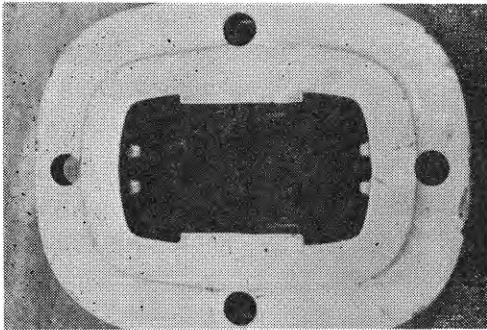
図 22 エポキシ樹脂粉体塗装 (弁箱内面)

塗膜面、異状なし。

Fig. 22 Epoxy resin powder coating
(inside of valve dox)

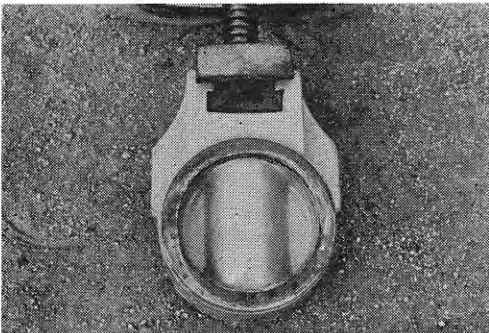
図 23 エポキシ樹脂粉体塗装 (弁体)

塗膜面には、異状が認められないが、砲金の押し込み口から、局所的な赤錆が発生。

Fig. 23 Epoxg resin powder coating
(value body)

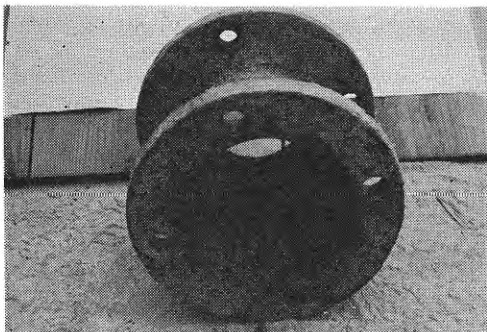
図 24 コールタール塗装 (異形管)

全面に赤錆発生。

Fig. 24 Coal tar coating (bittings)

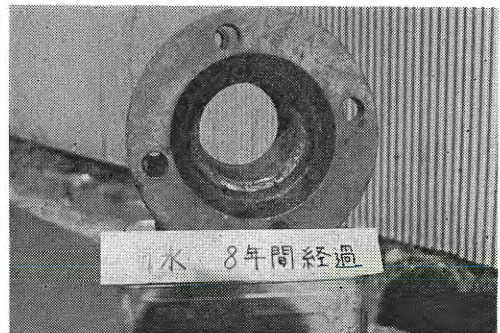
図 25 海水8年間通

塗膜面に水垢が付着しているが、塗膜の隙離、フクレ、はなく良好好である。

水Fig. 25 Abtr 8 years use bor seawater

エポキシ樹脂粉体塗装管の8年目の内面状況を図25に示すが、現時点で通水後13年目となるが殆ど異状は認められない。
